## Estudio de la calidad del agua en un embalse agrícola de Sinaloa

Este estudio evaluó la calidad del agua de la presa Adolfo López Mateos, ubicada en una zona agrícola del estado de Sinaloa. Se analizaron veintidós parámetros fisicoquímicos y microbiológicos en cuatro puntos de muestreo durante el período 2012-2020 y se determinó el índice de contaminación. Los resultados indicaron que la mayoría de los parámetros cumplían con la normatividad mexicana, con excepción de los coliformes fecales, cuyos valores excedieron los límites permisibles en algunas muestras. El índice de contaminación reveló que la calidad del agua se clasificó como leve, lo que implica que no puede utilizarse para uso doméstico. Estos hallazgos pueden contribuir a una mejor comprensión y a una gestión sostenible del recurso hídrico, especialmente frente a las presiones derivadas de la actividad agrícola y de los cambios ambientales.

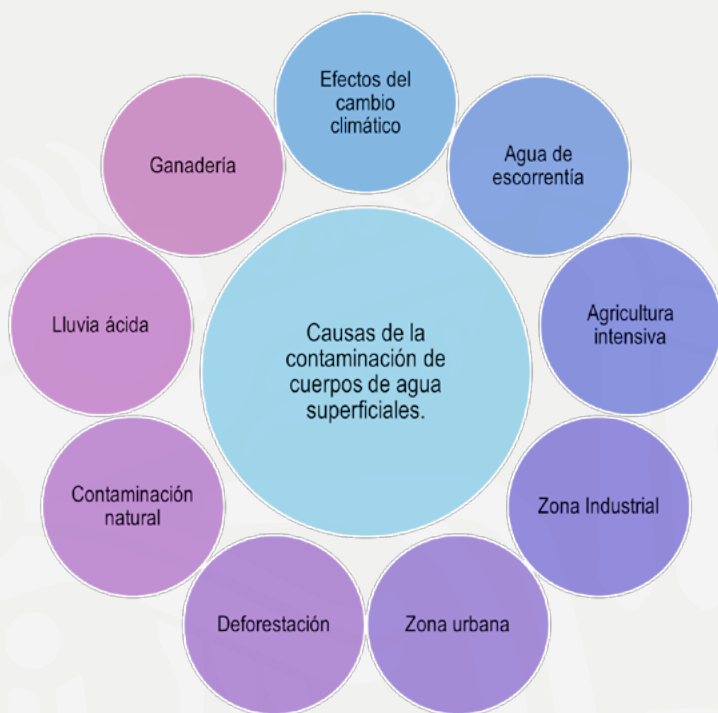
Figura 1. Causas de la afectación de la calidad del agua de presas.

El análisis de la calidad del agua en embalses es fundamental para la gestión sostenible de los recursos hídricos, ya que permite identificar factores que afectan su disponibilidad y su uso. La contaminación del agua es un problema creciente, influida tanto por procesos naturales como por actividades antropogénicas<sup>1</sup> (figura 1). En el estado de Sinaloa, México, diversos factores como la expansión urbana, la infraestructura deficiente de saneamiento y la intensificación de la actividad agrícola han contribuido a la degradación de la calidad del agua superficial, incrementando los riesgos para los ecosistemas acuáticos y la salud humana<sup>2</sup>. Este estudio
